## Reparatie Rapport

Nr.:  
1462RR-265-131207-1

<b>Eigenaar/houder:</b>	GLC "Illustrious"	<b>Telefoon</b>	
<b>Adres</b>	: Postbus 141		
<b>Postcode</b>	: 5126 ZJ	<b>Plaats:</b>	Gilze
<b>AML/Eigenaar</b>	: W.Oude Vrielink	<b>Nr.</b>	
<b>Adres</b>	:		
<b>Postcode</b>	: 5121 HB	<b>Plaats:</b>	Rijen
<b>Datum</b>	: 07-12-2013	<b>Type (motor)zweefvliegtuig:</b>	Schleicher ASK21
<b>Registratie</b>	: PH-1462	<b>Serie Nr:</b>	21586
		<b>Bouwjaar:</b>	1993

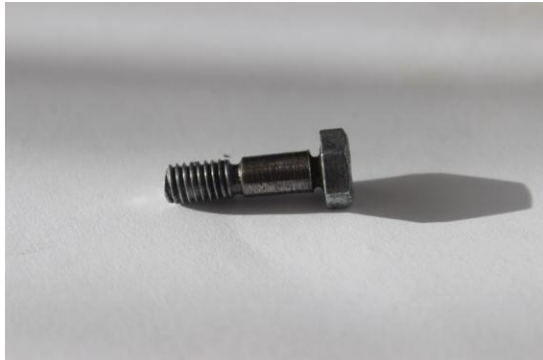
Foto 1

Getriggerd door een melding van de CTZ, een extra inspectie gedaan op de conditie van de kaplagerings-bouten. Deze bleken inderdaad voor ongeveer 50% doorgegroefd te zijn. Zie foto 1. Het gat in de tong van het kapframe bleek zeer sterk ovaal te zijn uitgesleten. Zie foto 2. De gaten in het frame werden opgeruimd tot 12 mm. Zie foto 3. Vervolgens werd een ring met borst van 12 mm gedraaid en in het gat gelijmd. De ring met een totale dikte van 2.5 mm. biedt daarbij het dubbele oppervlak aan de lagerbout zodat de vlaktedruk tot de helft afgenomen is. De originele lagering is constructief fout. De fabrikant heeft hier geen lagerbus gebruikt, maar de scherpe rand van het frame laten draaien om de bout. Bij deze reparatie is een messing lagerbus toegevoegd, zodat nu een echt lager is ontstaan.
